AISLADORES TIPO LINE POST PD

LOCALIZACION :
MEXICO D.F. - MEXICO
 AREA PERIURBANA _ Altitud 2.250 m.
CONDICIONES DE INSTALACION :
TRABAJOS EN TENSION _ LINEA VIVA
ASLADORES RIGIDOS TIPO LINE POST PD
CONDUCTOR: ACSR 1/0.
FECHA Y HORA : Enero 2017 – 12h.
CONDICIONES AMBIENTALES :
SECO_SOLEADO_ +9°C / +19°C.
 Imágenes cedidas por cortesía de :
 - **C.F.E. _ MEXICO DF**
 - **HV TEST S.A. DE C.V.**

OBJETIVO DE LA ACTUACION :
Solucionar las continuas interrupciones del servicio ocasionadas por la electrocución de la fauna local.

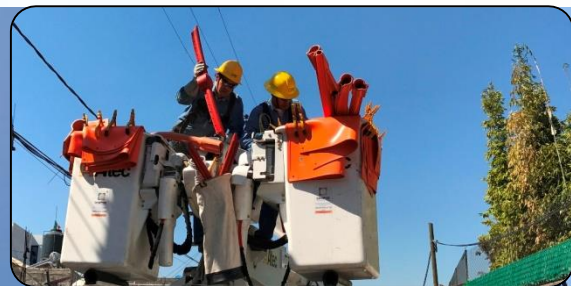
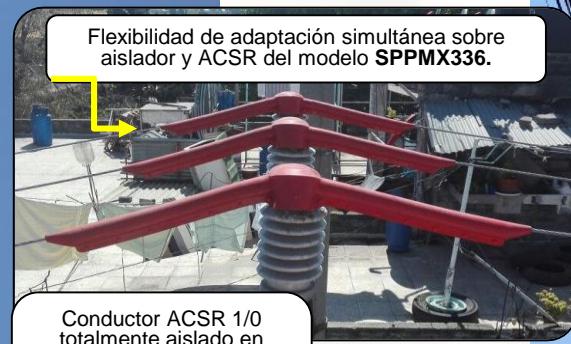
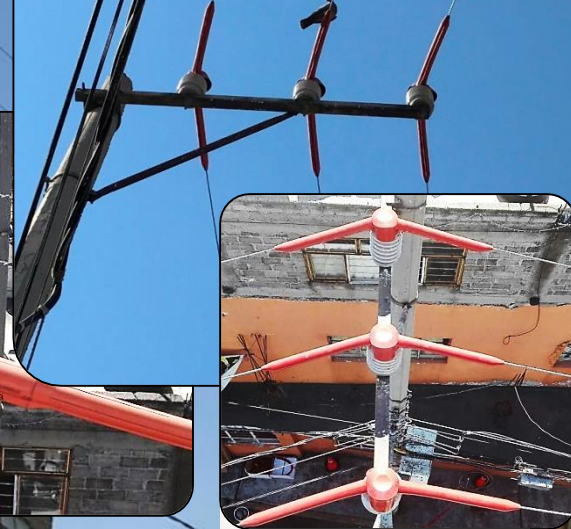
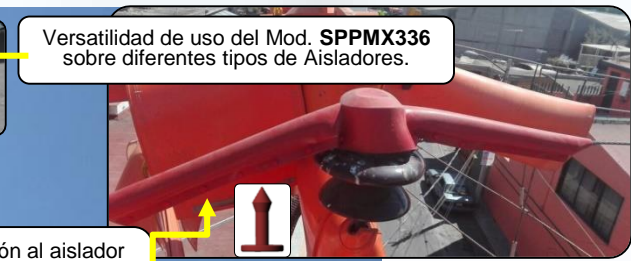
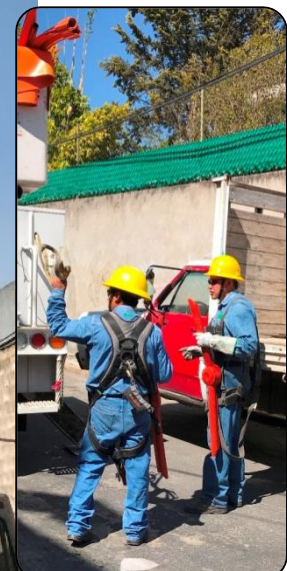
Versatilidad de uso del Mod. **SPPMX336** sobre diferentes tipos de Aisladores.

Fijación al aislador **sin herramientas**, mediante bulones pre-montados.

Flexibilidad de adaptación simultánea sobre aislador y ACSR del modelo **SPPMX336**.

Conductor ACSR 1/0 totalmente aislado en longitud >1m ,mediante el Protector de Silicona **CAON-KORWI®** modelo **SPPMX**.

Sistema de cierre machiebrado del modelo **SWP**_ Instalación sin herramientas. Fácil adaptación sobre el Apoyo.

Aislamiento del conductor hasta bornas(boquillas) del transformador mediante Protector de Silicona **CAON-KORWI®** modelo **SWP**.

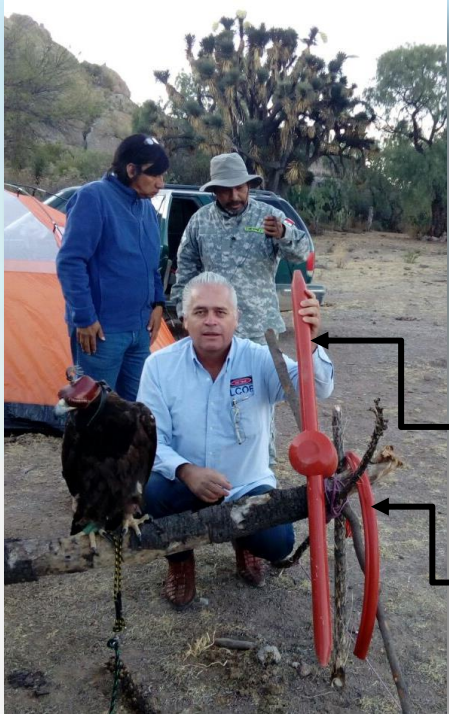
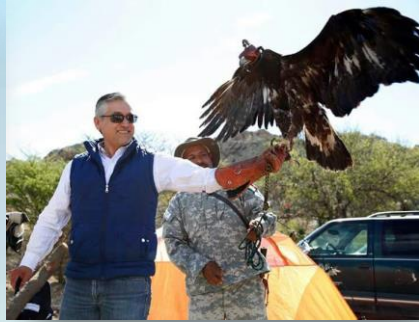
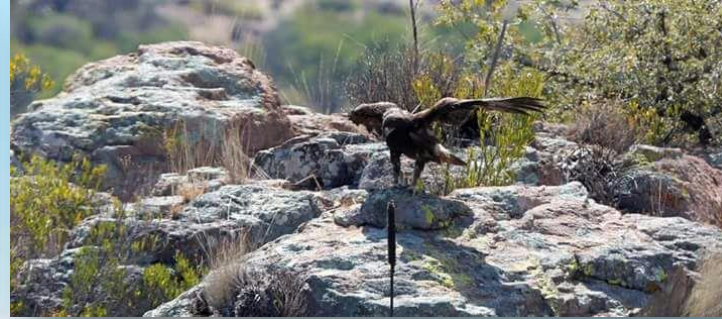
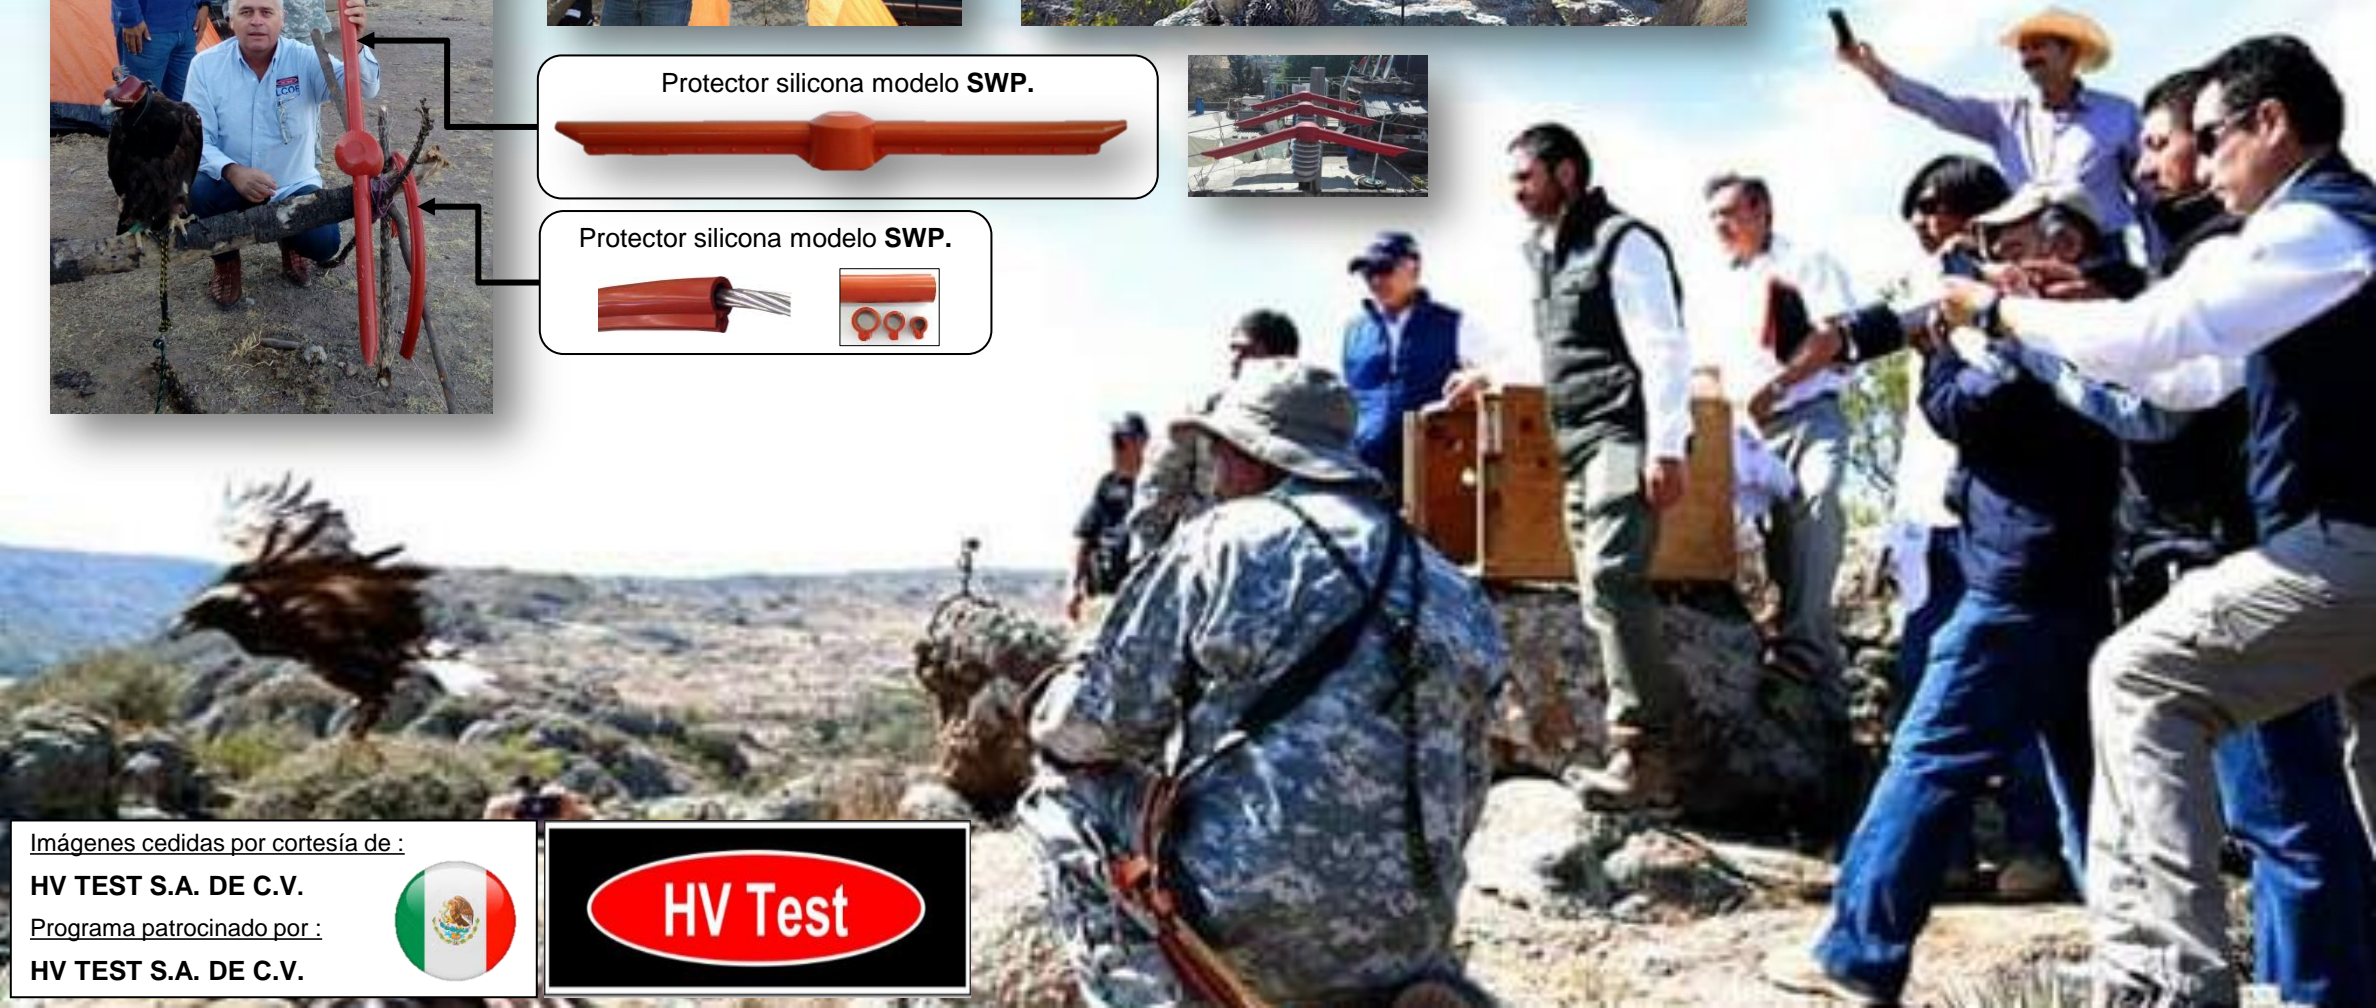
LOCALIZACION Y FECHA :
AGUASCALIENTES – MEXICO - Febrero, 2.017 .
ZEPA – Zona de especial protección para las aves.
PROGRAMA : PRESERVACION-MONITORIZACION
VIA GPS DE AGUILA IMPERIAL.
AMBITO DE APLICACION:
 Adecuación **ANTI-ELECTROCUCION** en tendidos con
 AISLADORES RIGIDOS TIPO **LINE POST PD** y en
 CONDUCTORES TIPO **ACSR**.
